Code de la rue

Compte-rendu de la visite sur sites du 12 février 2009

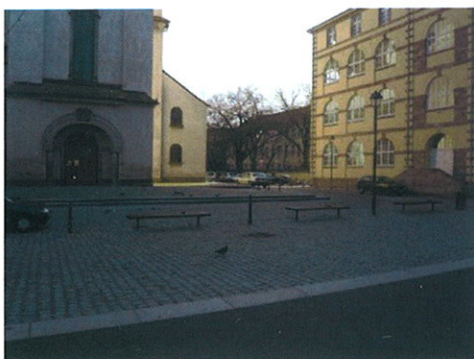
Place Sainte-Madeleine :

- Limitation de vitesse, tronçons en aire piétonne, ...

Il faut des éléments physiques pour empêcher le stationnement anarchique (un nombre important de véhicules stationnent régulièrement à ce niveau et empêchent l'appropriation de la place par les piétons).

Cette place pourrait faire partie d'une zone de rencontre : il y a beaucoup de piétons, d'enfants, ... Une remarque est faite quant à la dangerosité du mobilier urbain mis en place autour des espaces verts aménagés sur la place.

L'aménagement en zone piétonne permet de sécuriser l'entrée des écoles.

Le nombre important de vélos présents sur le site indique que cette zone est perçue comme sécurisée par les riverains.

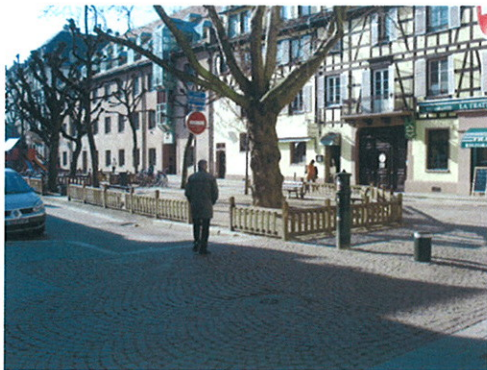
Place des Orphelins :

- D'un côté la place est aménagée en aire piétonne (ouverte à certaines heures).
- De l'autre côté une aire piétonne est ouverte de façon permanente à la circulation = zone de rencontre. (possible depuis juillet 2008)

Le pavage en place n'est pas correct pour les personnes à mobilité réduite, il faudrait au moins un cheminement avec pavage plus roulant.

Une remarque concernant ces aménagements : il y a diminution du nombre de places de stationnement.

Une zone de rencontre entre la place Sainte-Madeleine et la rue d'Austerlitz serait-elle possible ?
Réponse : il faudrait d'abord faire au moins une expérimentation sur un tronçon.

En conclusion, il faudra une bonne signalisation pour expliquer la nouvelle réglementation. La vitesse sera de 10 à 20 km/h (à adapter en fonction du site).

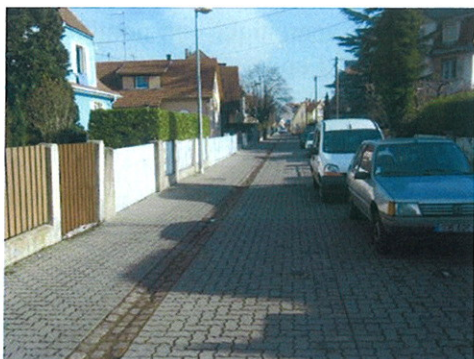
Rue du Dalis :

- Cette rue est un prolongement de l'axe vélo venant du stade et allant vers la forêt du Neuhof. Quelques spécificités de ce site : zone 30, sens unique, bande cyclable à contresens.

Malgré ces aménagements, cette rue pose problème aux riverains qui se plaignent de la vitesse trop importante des véhicules. La rue étant très rectiligne on va rajouter des ralentisseurs + des clôtures pour piétons.

Autre proposition : on pourrait peut-être matérialiser des places de stationnement sur l'autre côté pour diminuer l'effet ligne droite.

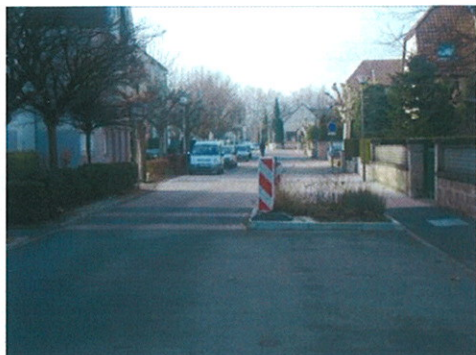
Chemin du Routoir (Illkirch) :

- Spécificités de ce site : changement de revêtement, zone 30, écluse.
- L'écluse est un système obligeant les véhicules à passer en alternance (équivalent à un goulot de resserrement) => casse l'effet rectiligne. Il y a en plus généralement un passage pour les cyclistes.

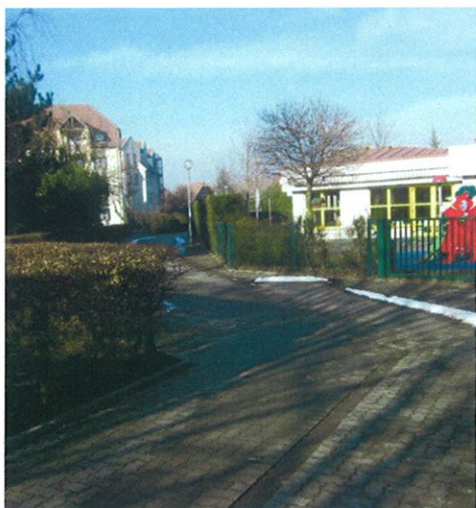
Quartier de la crèche des Vignes (Illkirch) :

- Il s'agit d'aménagements piétons/cyclistes pour rejoindre des sites tels que les écoles... Ces aménagements ont été conçus dès le départ dans le quartier.
- Il y a de plus un cheminement piétons jalonné que l'on retrouve dans toute la commune d'Illkirch (comme à Genève), cf photo :

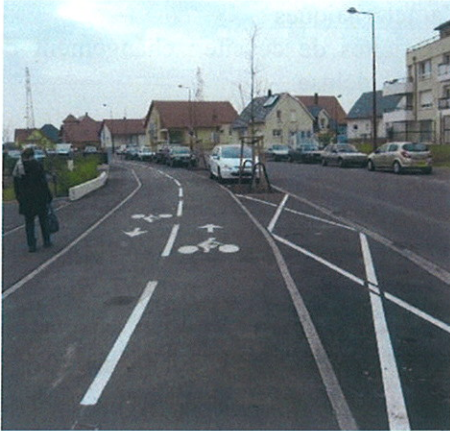
Lotissement des 7 Arpents (Souffelweyersheim) :

- Ce site est caractérisé par la séparation des modes (\neq mixité), une zone 30, une piste cyclable bidirectionnelle. Au sujet de cette piste, il est à signaler que la fin de cet aménagement n'est pas clairement matérialisée.
- A noter aussi qu'une portion de voie est limitée à 40 km/h, en effet il aurait été trop délicat de la limiter à 30km/h étant donné la configuration de la zone.

Le trottoir est trop étroit, d'autant qu'il y a quelques obstacles tel que des poubelles, ...

Remarques de la Police : les espaces de jeux sans issue sont un bon point car il y a moins de danger vis-à-vis des scooters. Par contre le point négatif de ce site est qu'il n'y a pas assez d'espace pour les véhicules.

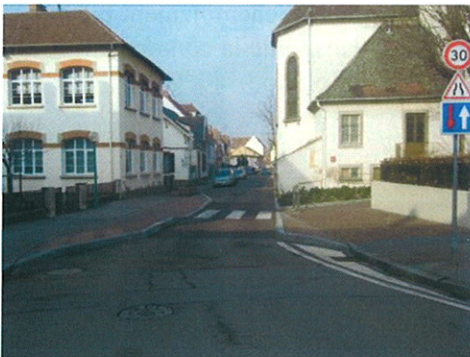
Rue de l'Ecole (Hoenheim) :

Le point marquant de ce site est l'aménagement face à l'école = chicane + chaîne fermant l'accès lors de la sortie/entrée d'école.
